**PRINCIPAIS MÉTODOS DE DIAGNÓSTICO DE ANOMALIAS
DE PAREDES DE EDIFÍCIOS ANTIGOS. EXEMPLOS DE APLICAÇÃO**

Dissertação apresentada para a obtenção do Grau de Mestre em Engenharia Civil, Perfil de Construção, pela Faculdade de Ciências e Tecnologia da Universidade Nova de Lisboa

Lisboa, 2010

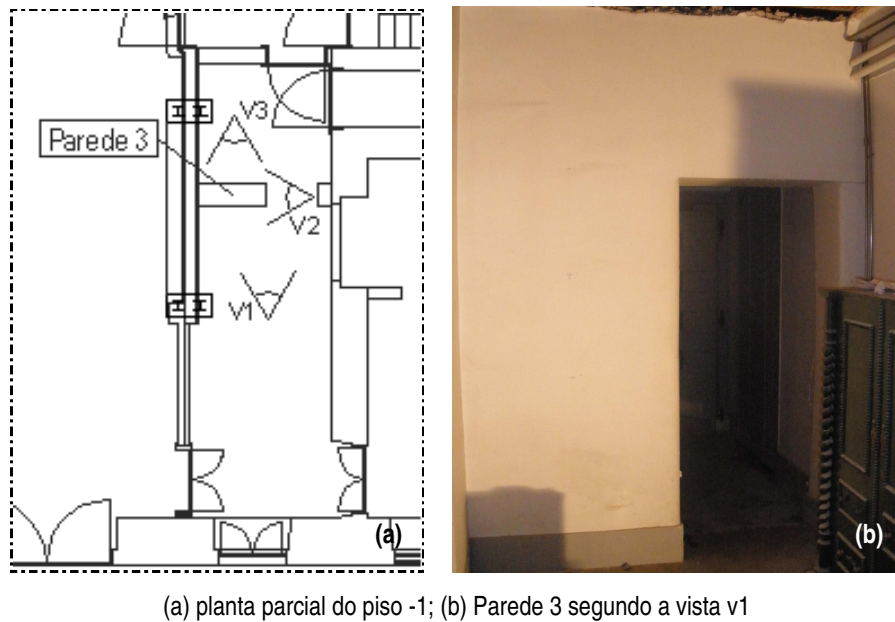
Fig. 5.9 – Planta parcial do piso -1 e imagem da vista v1 da Parede 3

Relativamente à **Parede 3**, pela sua espessura (0,35 m) e pela observação das restantes paredes, admite-se que esta tenha a mesma constituição da Parede 1 (alvenaria ordinária). O seu reboco é do tipo do reboco original da Parede 2 (argamassa de cal aérea e areia).

Este ensaio efectuou-se pelos métodos referidos no Capítulo 4: directo, semi-directo e indirecto. Nos dois primeiros não se obtiveram resultados. Este facto pode ficar a dever-se à elevada heterogeneidade dos materiais constituintes da Parede 3 (fig. 5.9), que impedem a “passagem” das ondas ultra-sónicas. Esta é uma das razões pela qual o ensaio de ultra-sons é mais utilizado em elementos de betão (maior homogeneidade do que as paredes antigas de alvenaria). Para elementos com elevada heterogeneidade utilizam-se normalmente ensaios sónicos, com um martelo instrumentado, referidos no Capítulo 4.

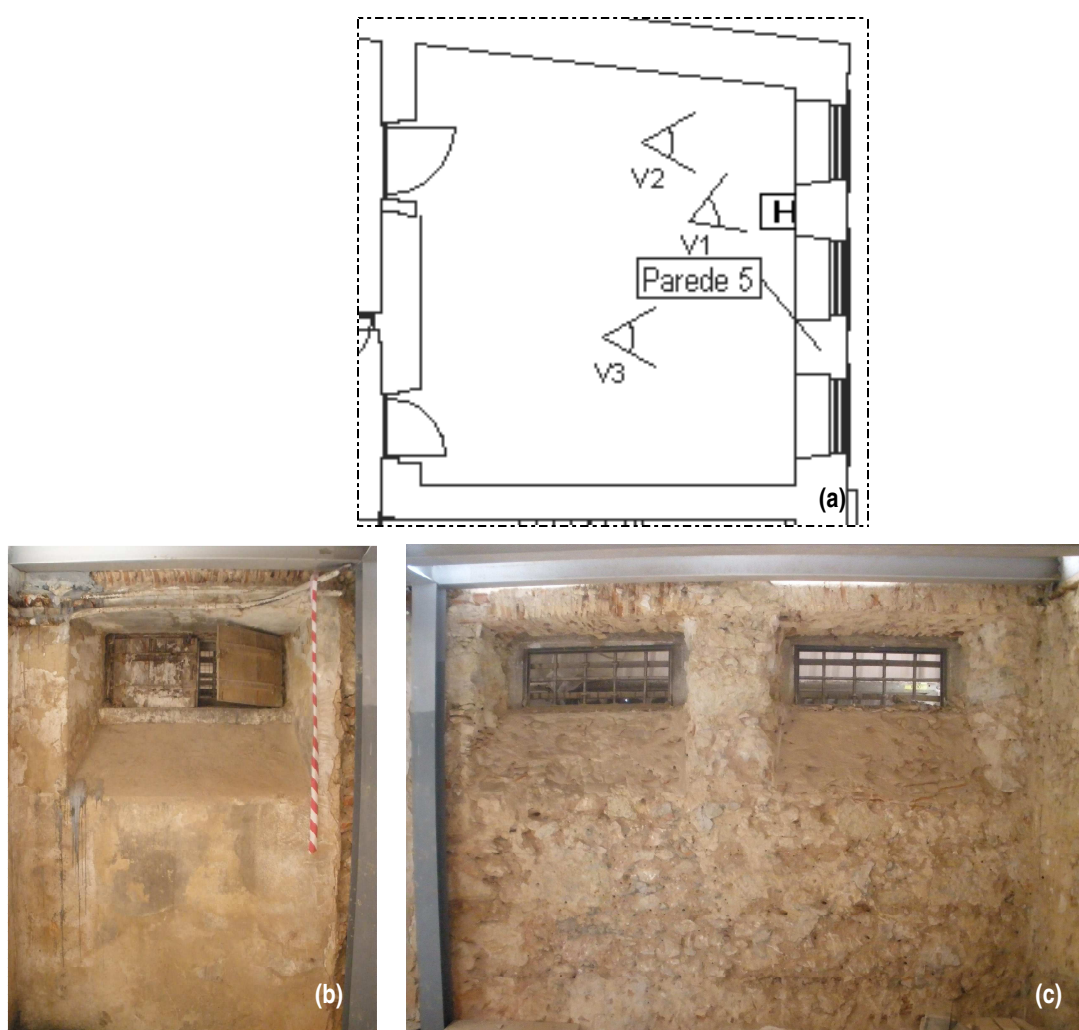
Fig. 5.11 – Planta parcial do piso -1 e imagem das vistas v2 e v3 da Parede 5

Tal como as Paredes 1, 3 e 4, também a **Parede 5** é constituída por alvenaria ordinária com 0,75 m de espessura. Segundo a vista v1 e v2, esta parede apresenta um reboco que não se desagrega ao tacto, sugerindo ter uma resistência mecânica superior ao de uma argamassa de cal aérea (excluindo a

possibilidade de conter pozolanas¹⁰). Desta forma, admite-se este reboco como sendo de uma argamassa com algum teor de ligante cimentício. Segundo a vista v3, o reboco já tinha sido previamente removido.

Efectuaram-se três ensaios na Parede 5: segundo a vista v1 e v2, efectuou-se o ensaio de aderência do revestimento ao suporte; segundo a vista v3, recolheram-se amostras, para determinação do teor de humidade e higroscopicidade, em laboratório, fig. 5.11.

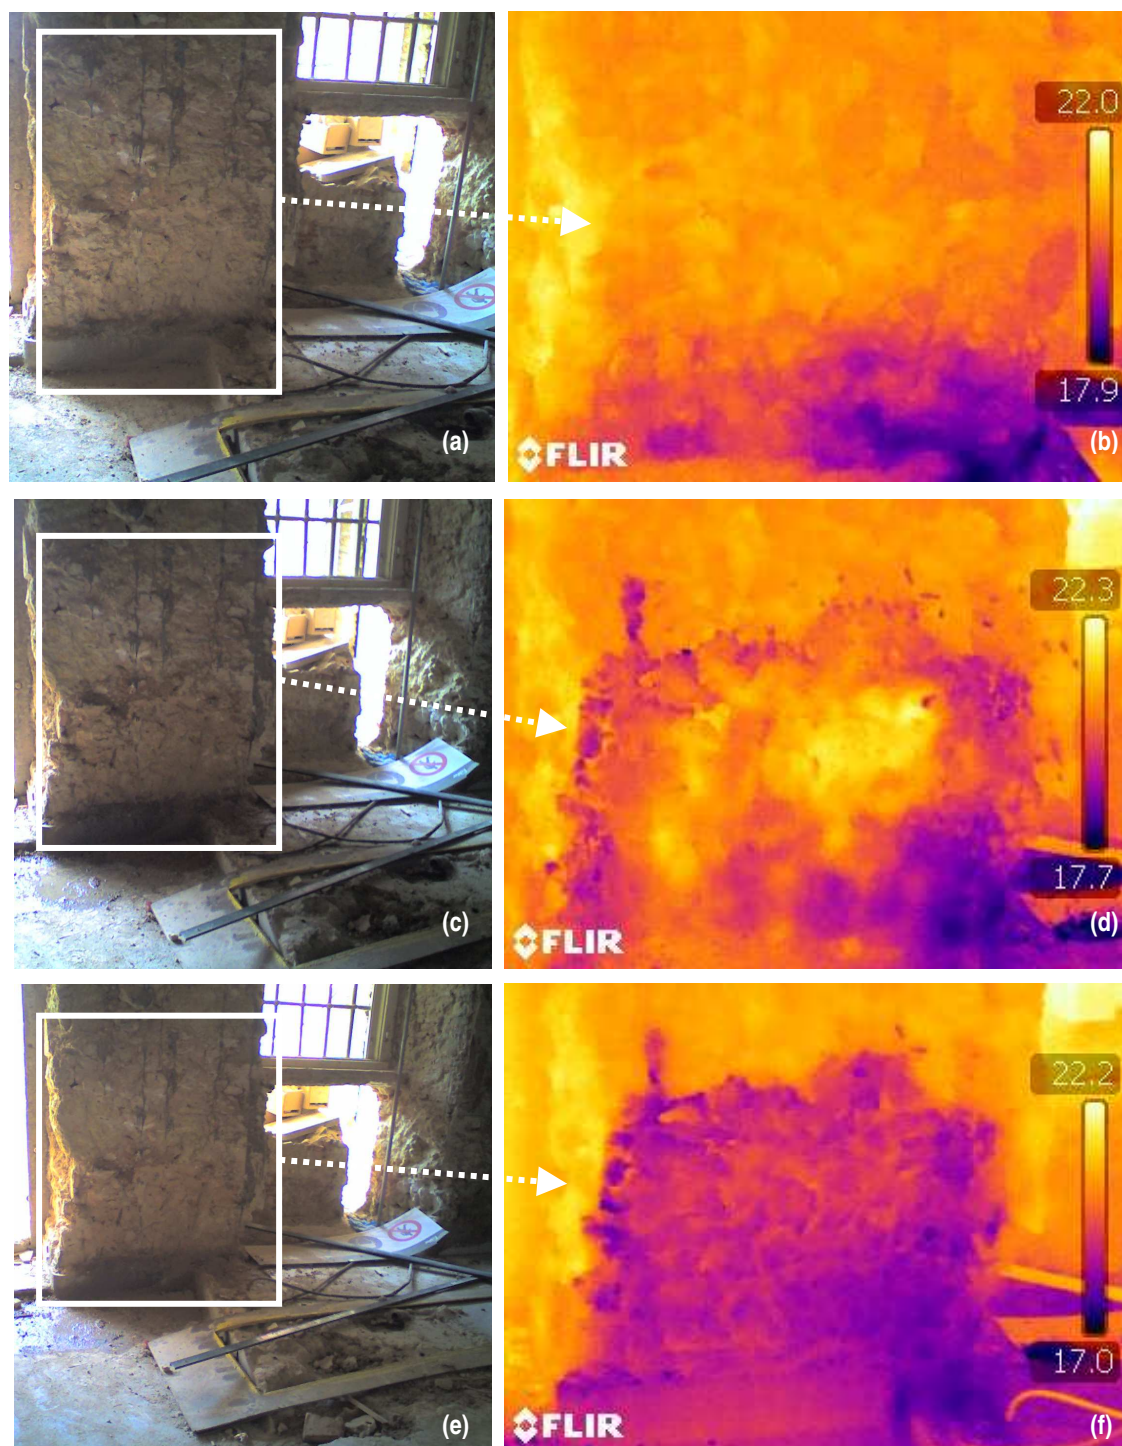
Fig. 5.15 – Resultados do ensaio de termografia na Parede 1 – vista v1

(a) e (b) imagens antes do humedecimento da Parede 1 – vista v1;

(c) e (d) imagens imediatamente após o humedecimento da Parede 1 – vista v1;

Os termogramas recolhidos no ensaio de termografia permitem comprovar que este é um método útil para a detecção qualitativa da humidade superficial em paredes, neste caso na Parede 1, fig. 5.15 (pág. 68).

Na fig. 5.15 (b), previamente ao humedecimento da parede, observa-se que esta se encontra a uma temperatura de cerca de 22°C. No termograma (d) da mesma figura, imediatamente após o humedecimento, constata-se o decréscimo de temperatura apenas no contorno da “mancha” de humidade, uma vez que a água ainda não “penetrou” totalmente na Parede 1, pelo que esta ainda não se encontra totalmente humedecida. Finalmente, no termograma (f) da mesma figura, 10 minutos após o humedecimento, já é visível a “mancha” uniforme de humidade de cerca de 17°C de temperatura, devido ao facto da água já se ter introduzido na parede (o que provocou a sua redução de temperatura).

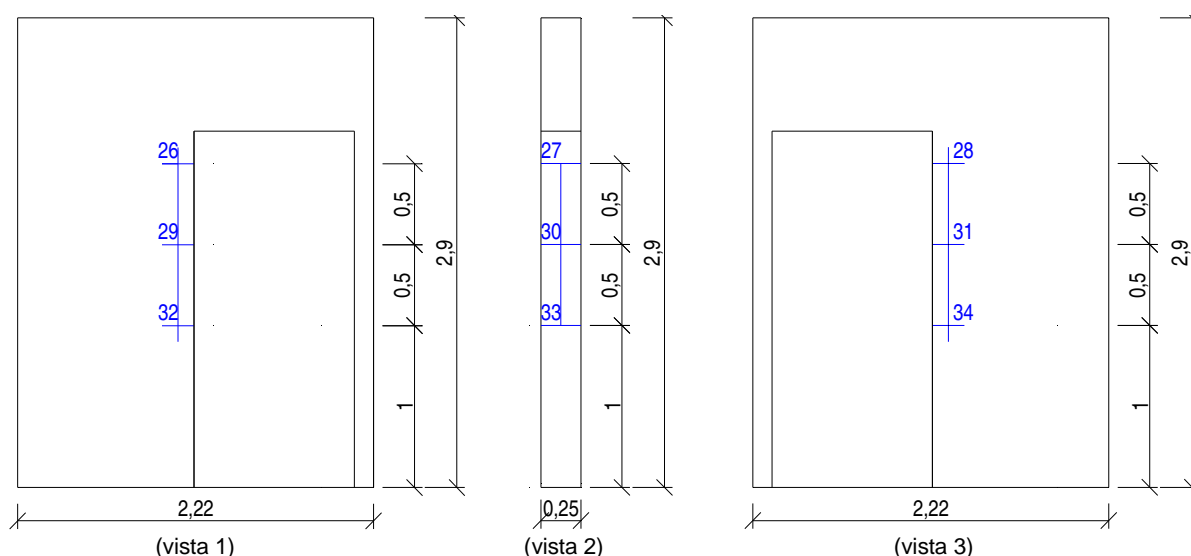
Fig. 5.18 – Representação esquemática das malhas utilizadas no ensaio de ultra-sons pelos métodos directo e semi-directo na Parede 3 segundo as vistas v1, v2 e v3

Na Parede 3 efectuou-se o ensaio de ultra-sons pelos métodos directo e semi-directo (ver pág. 39). No primeiro, colocou-se o transdutor emissor segundo a vista v1 e o transdutor receptor segundo a vista v3, à mesma altura, conforme os pontos representados na fig. 5.18. O método semi-directo foi efectuado de duas formas. Na primeira, colocou-se o transdutor emissor segundo a vista v1 e o receptor segundo a vista v2, à mesma altura. Na segunda forma, colocou-se o transdutor emissor na vista v2 e o receptor segundo a vista v3, também à mesma altura, conforme os pontos representados na fig. 5.18.

Em ambos os métodos não se obteram resultados para a velocidade das ondas ultra-sónicas. As razões da ausência de resultados são analisadas e discutidas na secção 5.9.

Pelo método directo e semi-directo não se obteram resultados na Parede 3 – vistas v1, v2 e v3 (fig. 5.18).

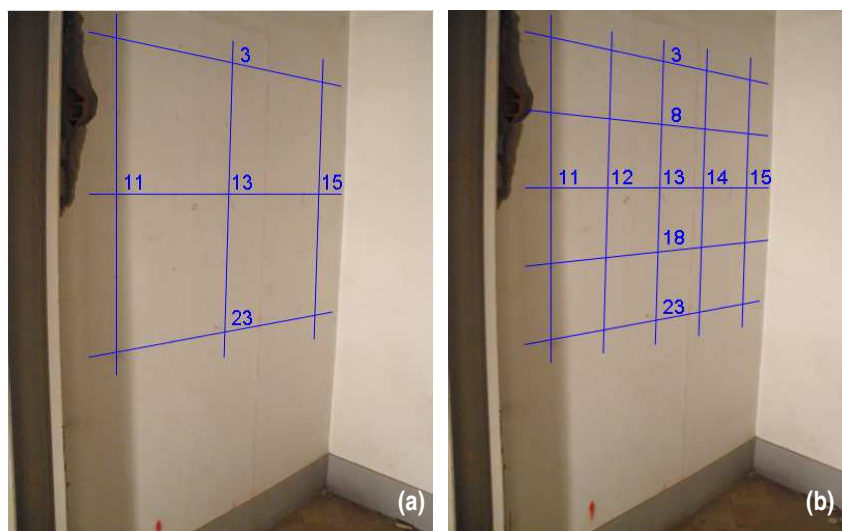
Fig. 5.19 – Malhas no ensaio de ultra-sons pelo método indirecto na Parede 2 – vista v4

O ensaio de ultra-sons pelo método indirecto (ver pág. 39) efectuou-se na Parede 2 segundo a vista v4 (fig. 5.8 c). As distâncias utilizadas entre cada ponto (na direcção horizontal e vertical) foram 0,50 m e 0,25 m, fig. 5.19. O factor de correcção medido foi $t_0 = 1,08 \times 10^{-5}$ s.

Na fig. 5.35 apresentam-se os resultados pelo método directo na Parede 2 – vista v4 (fig. 5.19) na direcção horizontal, para as malhas de 0,50 m e 0,25 m, respectivamente. Na fig. 5.36 apresentam-se os resultados na Parede 2 – vista v4 na direcção vertical, para as malhas de 0,50 m e 0,25 m, respectivamente.

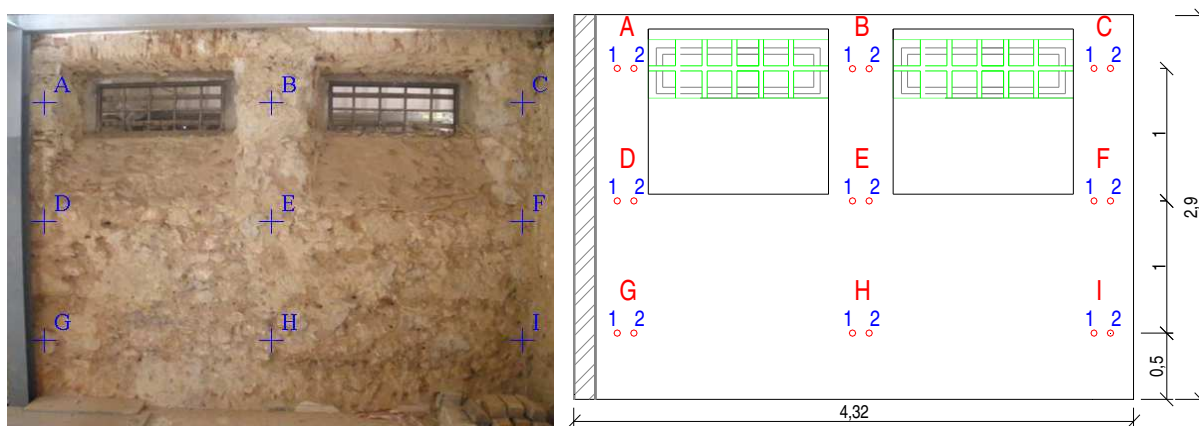
Fig. 5.20 – Localização dos furos na Parede 5 – vista v3

O ensaio realizou-se na Parede 5 segundo a vista v3, na qual se efectuaram 18 furos, 9 a uma profundidade de 10 cm (números ímpares) e outros 9 a uma profundidade de 20 cm (números pares), fig. 5.20. A parede manifestava indícios de humidade, pois observou-se por inspecção visual e pelo tacto que esta se apresentava húmida.

O paramento interior da Parede 5 está orientado para Oeste. Os furos foram executados segundo a fig. 5.20 (apresentada anteriormente), em que a cada uma das letras correspondem dois orifícios, um a 10 cm de profundidade (números ímpares) e outro a 20 cm (números pares).

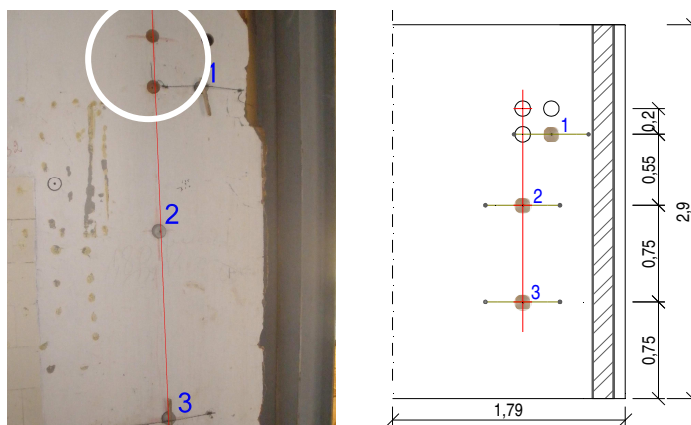
Fig. 5.25 – Marcação vertical e “pastilhas” coladas na Parede 2 – vista v2

As “pastilhas” metálicas na Parede 2 segundo a vista v2 deveriam ter sido coladas segundo uma linha vertical previamente definida, a três alturas diferentes, como apresentado na fig. 5.25. No entanto, apesar de terem sido fixadas a três alturas diferentes, não foi possível colá-las segundo essa direcção vertical, uma vez que em algumas zonas, a argamassa era tão fraca que o “provete” se desagregava quando se procedia à carotagem. Pode observar-se ainda na fig. 5.25 as quatro carotes efectuadas, em que apenas uma se apresentava em condições de ser ensaiada.

Como já referido anteriormente, a Parede 2 é uma parede interior resistente de frontal em “Cruz de Santo André” com 0,25 m de espessura e reboco de argamassa de cal aérea e areia estucada, tendo sofrido posteriores alterações, provavelmente pelo preenchimento de uma porta com tijolo maciço e furado e argamassa de cimento. A fixação das 3 “pastilhas” metálicas efectuou-se apenas no reboco de argamassa de cimento, pois a argamassa de cal aérea e areia (da Parede 2) apresentava fraca resistência mecânica, não “resistindo” sequer às carotagens efectuadas.

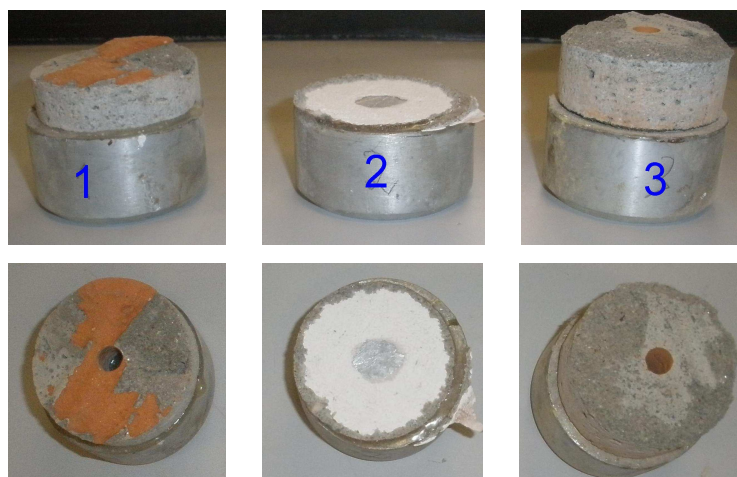
Fig. 5.26 – “Provetes” extraídos da Parede 2 – vista v2

Depois de se proceder à remoção das “pastilhas”, registaram-se os resultados. Na fig. 5.26 apresentam-se imagens dos “provetes” após o ensaio e na tabela 5.10 os resultados obtidos.

Tipo de Argamassa	“Provete” Nº	Força (kN)	Tensão de aderência (Mpa)		Tipo de rotura ⁽³⁾
				Média	
Argamassa de cimento	1	0,16	0,08 ⁽¹⁾	0,38	Adesiva
	2	-	- ⁽²⁾		Plano de colagem
	3	1,34	0,68		Adesiva

⁽²⁾ Não foi possível registar nenhum valor pois a rotura ocorreu assim que o ensaio foi iniciado

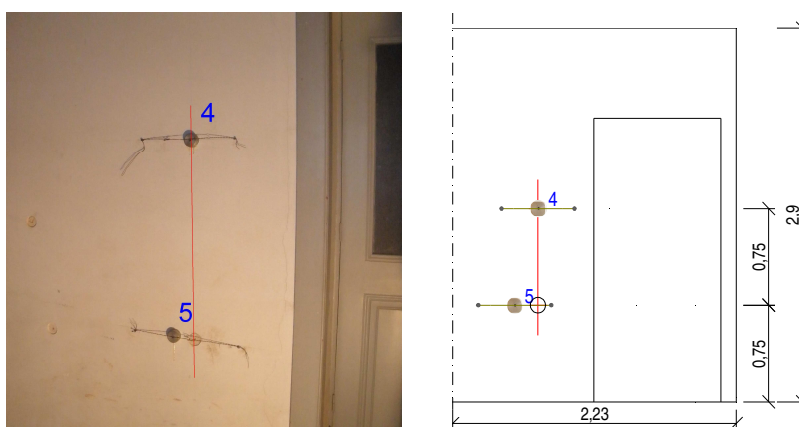
Fig. 5.27 – Marcação vertical e “pastilhas” coladas na Parede 4 – vista v1

Na Parede 4 segundo a vista v1 tentou avaliar-se a aderência do estuque, pois através de anteriores carotagens nesta mesma parede concluiu-se que a sua argamassa (cal aérea e areia) tinha resistência mecânica praticamente nula (não “resistiu” à carotagem, desagregando o “provete”).

Para avaliar a aderência do estuque na Parede 4 segundo a vista v1 foram fixadas 2 “pastilhas”, segundo uma direcção vertical previamente definida. Quando se procedia à colagem da peça metálica nº5, a superfície previamente caroteada desagregou-se. Desta forma, fixou-se a “pastilha” ligeiramente ao lado da linha vertical apresentada na fig. 5.27.

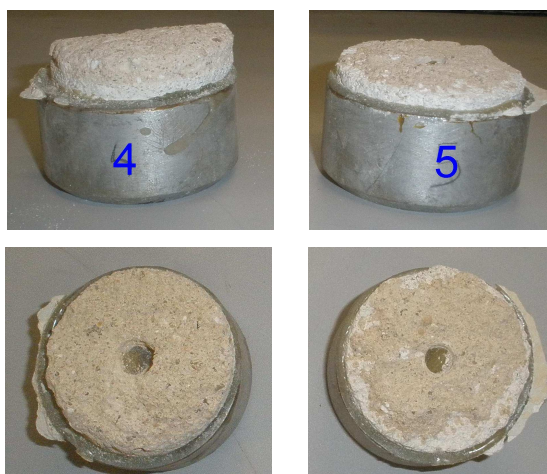
Fig. 5.28 – “Provetes” extraídos da Parede 4 – vista v1

Depois de se proceder à remoção das “pastilhas”, registaram-se os resultados. Na fig. 5.28 apresentam-se as imagens dos “provetes” após o ensaio e na tabela 5.11 os resultados obtidos.

Tipo de Argamassa	“Provete” Nº	Força (kN)	Tensão de aderência (Mpa)		Tipo de rotura
				Média	
Estuque	4	0,63	0,32	0,28	Coesiva no suporte
	5	0,45	0,23		Coesiva no suporte

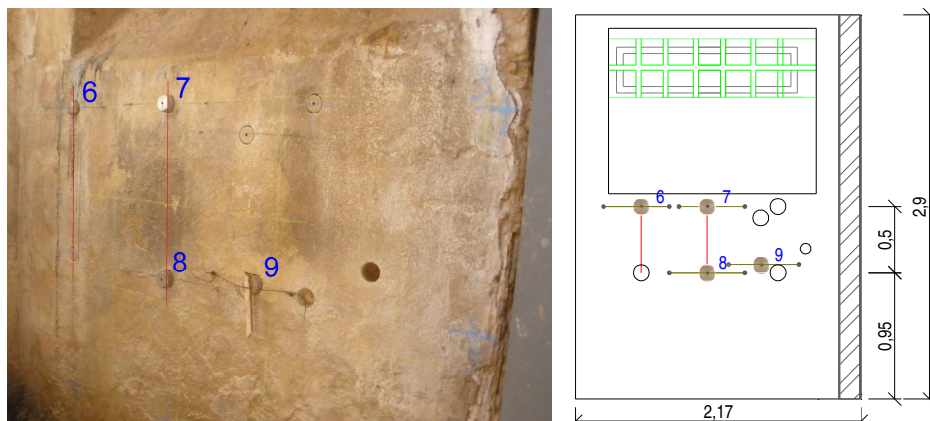
Fig. 5.29 – Marcações verticais e “pastilhas” coladas na Parede 5 – vista v1

Na Parede 5 segundo a vista v1 colaram-se 4 “pastilhas” segundo a disposição apresentada na fig. 5.29.

Optou-se por esta parede, porque a constituição da argamassa era diferente das paredes já estudadas (antes do ensaio, não se sabia exactamente que tipo de reboco era, apenas que seria distinto das restantes paredes estudadas).

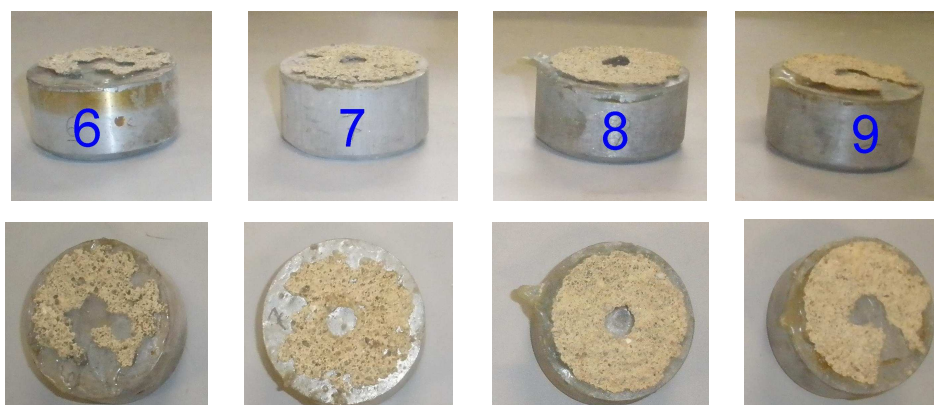
Fig. 5.30 – “Provetes” extraídos da Parede 5 – vista v1

Depois de proceder à remoção das “pastilhas” metálicas, registaram-se os resultados. Na fig. 5.30 apresentam-se as imagens dos “provetes” após o ensaio e na tabela 5.12 os resultados obtidos.

Tipo de Argamassa	“Provete” Nº	Força (kN)	Tensão de aderência (Mpa)		Tipo de rotura
				Média	
Argamassa com ligante cimentício	6	0,51	0,26 ⁽¹⁾	0,31	Plano de colagem
	7	-	- ⁽²⁾		Plano de colagem
	8	0,67	0,34 ⁽¹⁾		Plano de colagem
	9	0,67	0,34 ⁽¹⁾		Plano de colagem

(1) Rotura pelo plano de colagem devido ao facto da superfície não ter sido limpa

(2) Não foi possível registar nenhum valor pois a rotura deu-se assim que o ensaio foi iniciado

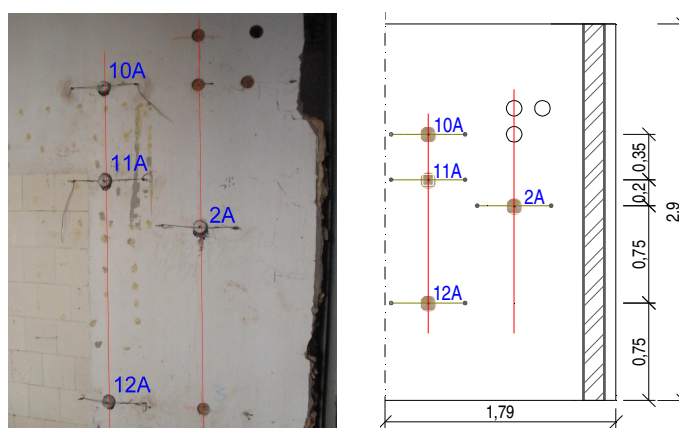
Fig. 5.31 – Marcações verticais e “pastilhas” coladas na Parede 2 – vista v3

Na Parede 2 segundo a vista v3 colaram-se 3 “pastilhas” ao lado das previamente removidas na primeira série, segundo uma linha vertical definida, fig. 5.31. Fixou-se a “pastilha” nº 2A na superfície onde se removeu o “provete” nº2 no ensaio da primeira série, em que a rotura ocorreu pelo plano de colagem (fig. 5.26). A designação das duas vistas nesta parede (vista v2 para a primeira série e vista v3 para a segunda série) é apenas devida ao local de observação da mesma.

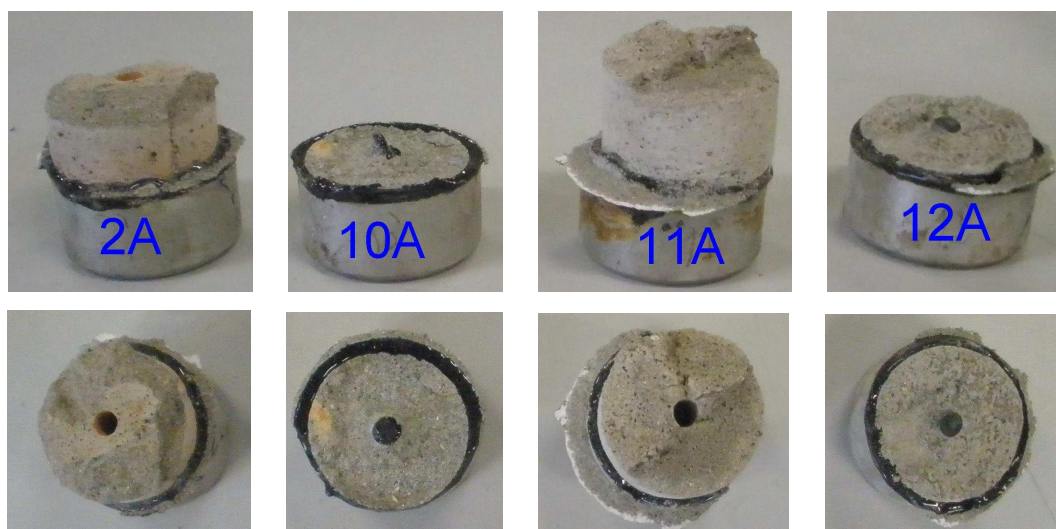
Fig. 5.32 – “Provetes” extraídos da Parede 2 – vista v3

Depois de proceder à remoção das “pastilhas” metálicas, registaram-se os resultados. Na fig. 5.32 apresentam-se as imagens dos “provetes” após o ensaio e na tabela 5.13 os resultados obtidos.

Tipo de Argamassa	“Provete” Nº	Força (kN)	Tensão de aderência (Mpa)	Média	Tipo de rotura
Argamassa de cimento	2A	1,73	0,88	1,42	Adesiva
	10A	4,16	2,12		Coesiva na argamassa
	11A	2,73	1,39		Adesiva
	12A	2,51	1,28		Coesiva na argamassa

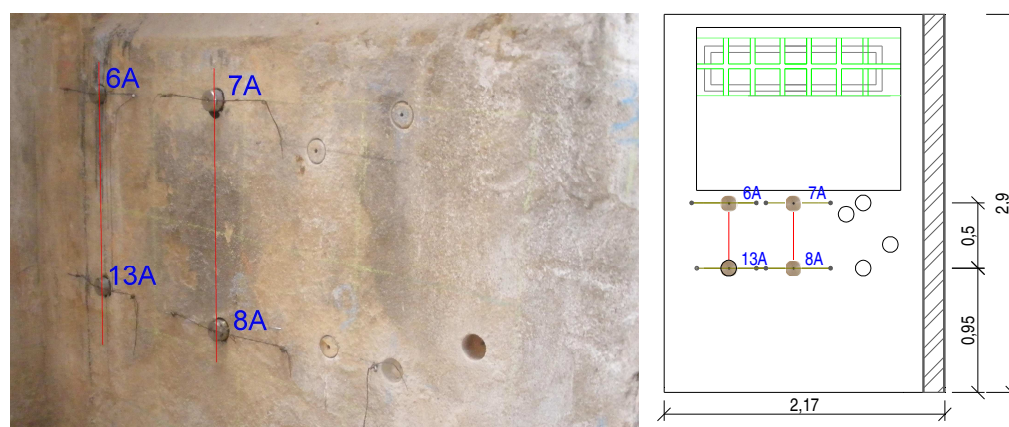
Fig. 5.33 – Marcações verticais e “pastilhas” coladas na Parede 5 – vista v1

As “pastilhas” nº 6A, 7A e 8A colaram-se nas superfícies onde se encontravam os “provetes” nº 6, 7 e 8, na primeira série do ensaio, em que a rotura ocorreu pelo plano de colagem (fig. 5.30). Fixou-se a “pastilha” nº 13A segundo a linha vertical da nº 6A, fig. 5.33.

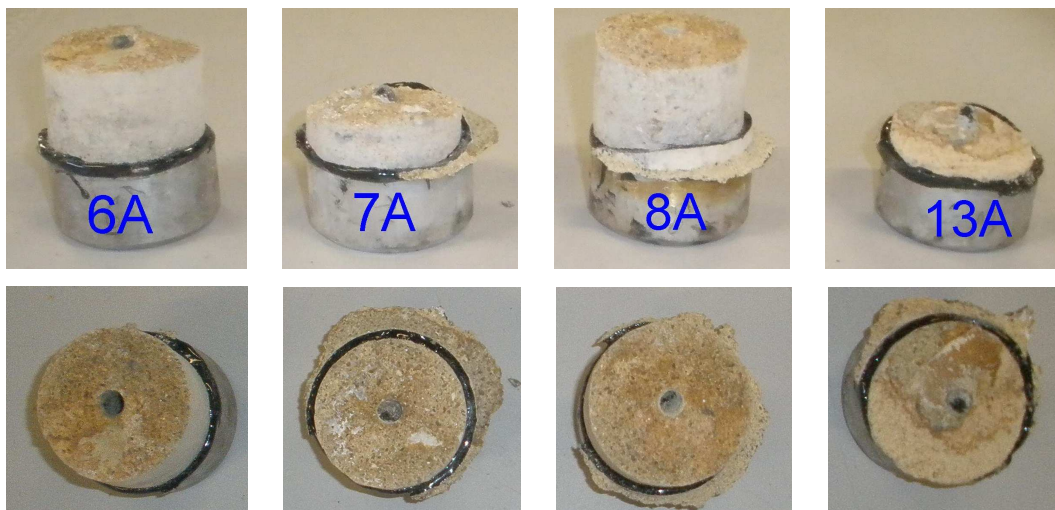
Fig. 5.34 – “Provete” extraídos da Parede 5 – vista v1

Depois de proceder à remoção das “pastilhas” metálicas registaram-se os resultados. Na fig. 5.34 apresentam-se as imagens dos “provetes” após o ensaio e na tabela 5.14 os resultados obtidos.

Tipo de Argamassa	“Provete” Nº	Força (kN)	Tensão de aderência (Mpa)		Tipo de rotura
				Média	
Argamassa com ligante cimentício	6A	1,49	0,76	0,85	Adesiva
	7A	2,73	1,39		Coesiva na argamassa
	8A	1,47	0,75		Adesiva
	13A	1,00	0,51		Coesiva na argamassa

Nesta segunda série de ensaios, a “lixagem” da superfície dos “provete” e a utilização de uma resina que originou uma melhor colagem, permitiu obter resultados mais fiáveis para a tensão de aderência das diversas argamassas constituintes das paredes em estudo.

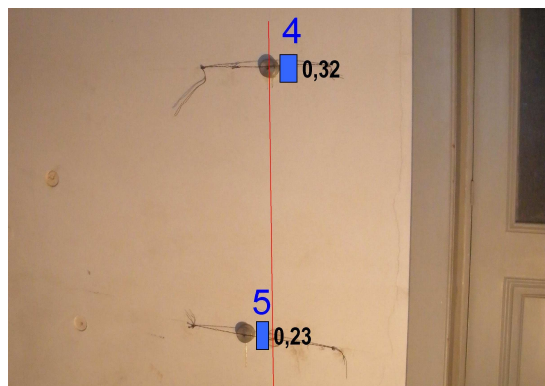
Fig. 5.40 – Tensões de aderência (MPa) na Parede 4 – vista v1

4 e 5 – rotura coesiva no suporte

Como já referido anteriormente, algumas das carotagens efectuadas na Parede 4 (fig. 5.40) permitiram comprovar que a resistência mecânica das argamassas de cal aérea é praticamente nula, pois a carotagem originou a desagregação dos “provetes”. Duas das formulações do trabalho de Veiga [55], constituídas por cal aérea, apresentam tensões de aderência nulas, evidenciando desta forma a fraca resistência mecânica destas argamassas.

Relativamente aos resultados das tensões de aderência do estuque na Parede 4 – vista v1 (fig. 5.40) e do estuque projectado obtidas por Flores-Colen *et al* [23], verifica-se que a aderência do primeiro é bastante inferior. Neste caso, o reduzido valor de aderência do estuque na Parede 4 – vista v1 será provavelmente devido ao suporte de argamassa de cal aérea (fraca resistência mecânica).

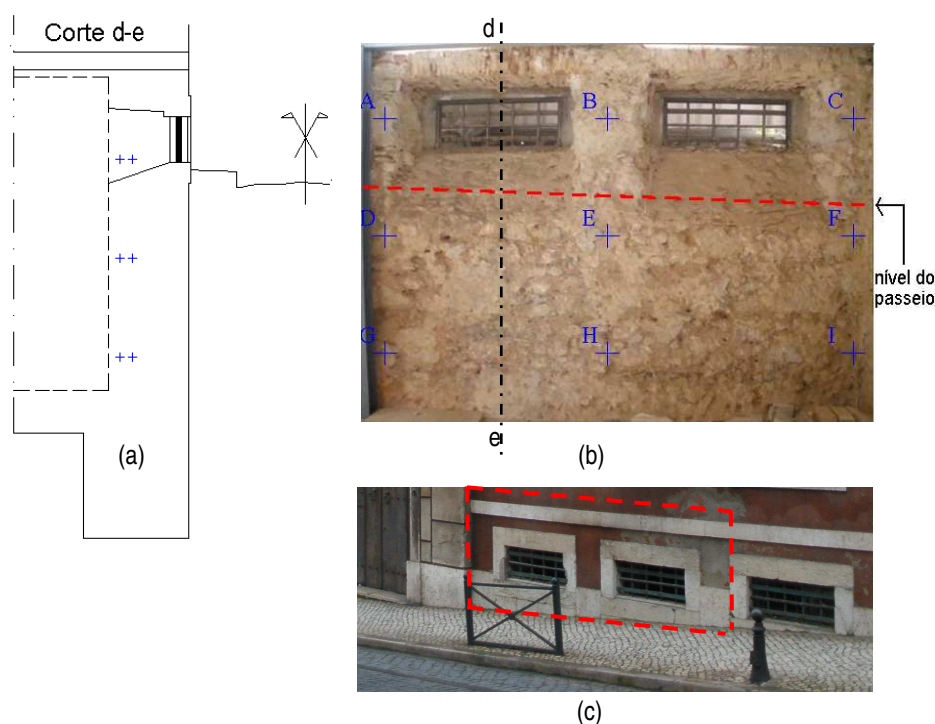
Antes do início do ensaio observou-se, por inspecção visual e pelo tacto, que a Parede 5 – vista v3 (fig. 5.37) se encontrava húmida. Uma das possíveis causas desta humidade, será através da absorção, pelo solo, da água de precipitação (que por sua vez penetra na parede por acção da gravidade), proveniente da Rua de S. Domingos à Lapa, pois a Parede 5 encontra-se parcialmente enterrada e a rua em questão apresenta uma inclinação acentuada, como se pode observar na fig. 5.42. Deste modo, o local com teor de humidade mais elevado poderá ser ao nível do passeio da rua (pontos D-E-F), na espessura de 20 cm, pois as amostras recolhidas segundo esta profundidade encontram-se mais próximas do exterior do edifício (e por sua vez do terreno), fig. 5.42. Na direcção horizontal D-E-F, os teores de humidade dos pontos D e F da fig. 5.37 validam esta hipótese pois apresentam teores de humidade mais elevados para a profundidade de 20 cm. Já o ponto E apresenta um teor de água, a 20 cm, muito inferior aos dois já referidos. Este facto pode ficar a dever-se à elevada heterogeneidade da parede, uma vez que foram efectuados dois furos, lado a lado, para as duas profundidades, podendo um desses furos ter sido efectuado na argamassa de ligação das pedras e outro na própria pedra, apresentando desta forma, teores de humidade substancialmente diferentes, devido à sua distinta capacidade de absorção de água.

(a) Parede 5 – vista v3 com marcação do nível do passeio; (b) corte d-e da Parede 5 – vista v3;

(c) fachada nascente parcial do Palacete Lusitânia com indicação onde se encontra a Parede 5 – vista v3

Os teores de água na direcção horizontal A-B-C, parecem indicar que pode existir uma eventual ascensão (por capilaridade) da água infiltrada na Parede 5 segundo a vista v3.

A distribuição global dos teores de água não permitem chegar a uma conclusão definitiva sobre a possível causa da humidade. Já foi referida a elevada heterogeneidade da Parede 5 – vista v3 e a parede de betão que se encontra sobre a parede perpendicular à Parede 5 como factores que podem ter afectado os resultados. Também o facto de o edifício se encontrar em fase de reabilitação com vários trabalhos nas proximidades e mesmo na parede em questão pode ter eventualmente afectado os resultados obtidos neste ensaio.

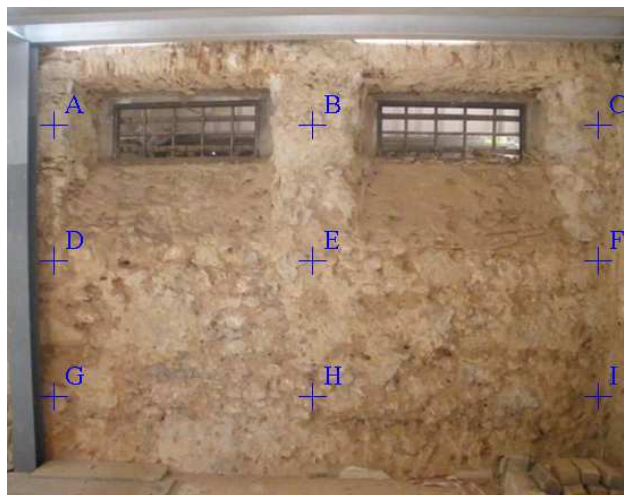
Anomalias observadas:

Parede húmida ao tacto

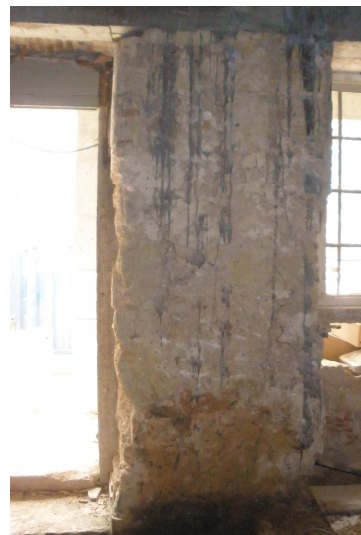
Anomalias observadas:

A parede encontra-se em bom estado de conservação, sem anomalias aparentes

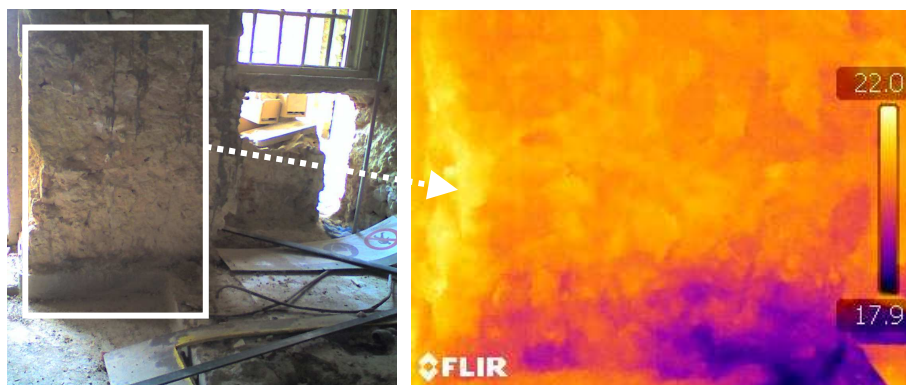
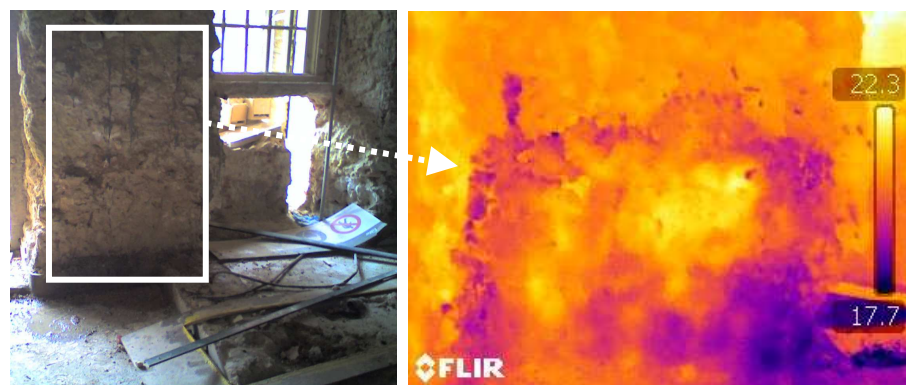
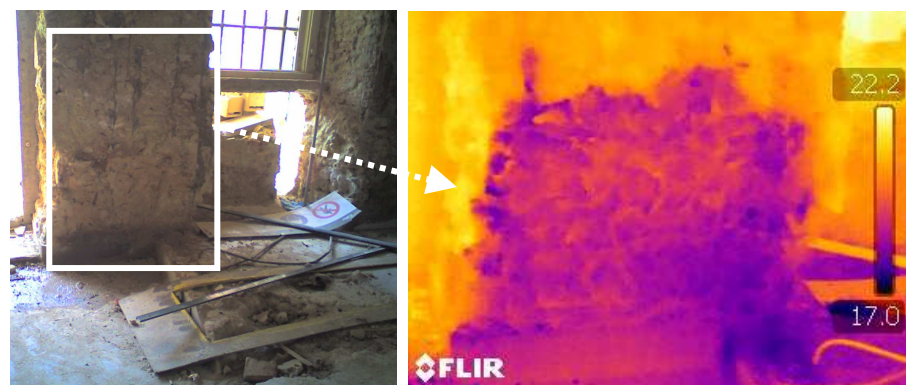
Antes do humedecimento da parede

Imediatamente após o humedecimento da parede

10 minutos após o humedecimento da parede
